AVALIAÇÃO EXPERIMENTAL DO COMPORTAMENTO FORA DO PLANO DE PAREDES DE ALVENARIA DE ADOBE

Palavras-chave: Paredes de Adobe, Ensaios In Situ, Comportamento Cíclico

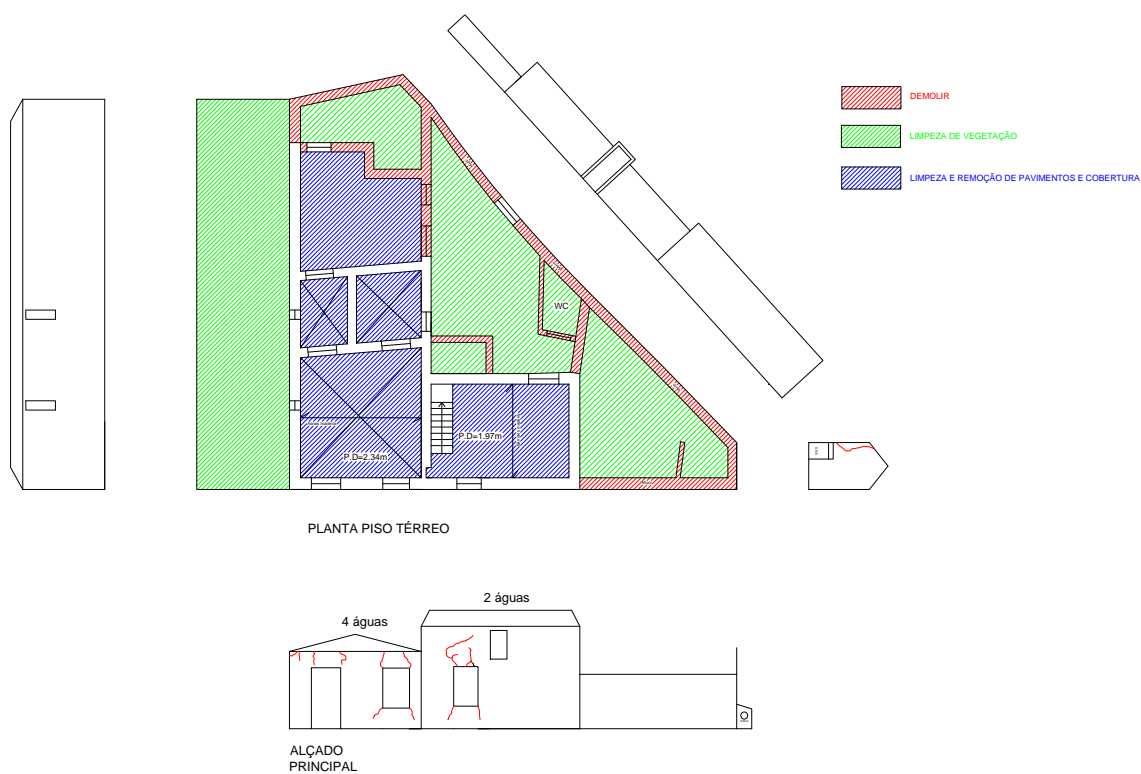
Dado que a casa se encontrava abandonada, foi necessário proceder a trabalhos de limpeza e de demolição estratégica de alguns elementos, seguidos de um levantamento fotográfico para registar anomalias e fragilidades e de um registo geométrico para se definir a zona de ensaio (ver Figura 2).

A casa apresentava algumas anomalias estruturais típicas deste tipo de construções antigas: desagregação do adobe por acção de agentes climáticos, fissuração junto a cunhais (sinais de desligamento), na vizinhança de aberturas (concentração de tensão nos cantos) e ainda na zona de entrega deficiente das padieiras em madeira e fissuração localizada em zona de descarga e ligação dos barrotes de pavimento e cobertura.

Figura 2 – Registo geométrico da habitação e levantamento de fissuração importante

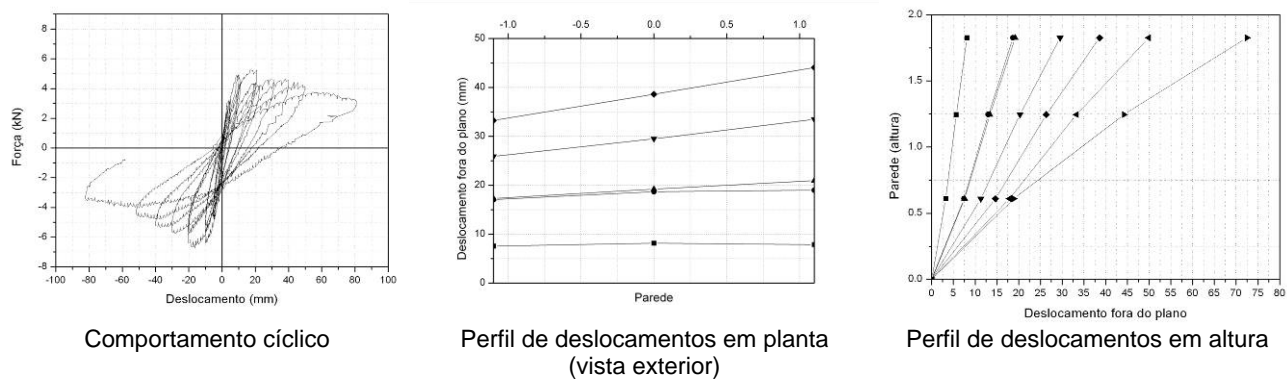
Dos resultados experimentais obtidos, verificou-se que a parede se comportou de modo ligeiramente assimétrico condicionado principalmente pelo efeito da parede de retorno. A resistência máxima exibida foi de 6.8 kN no sentido de abertura e de 5 kN no sentido de fecho entre paredes, perdendo rapidamente resistência após esse nível de força. O comportamento pós-pico exibido é típico de parede de alvenaria solicitada para fora do plano, governado pela instabilidade do bloco em estudo. A parede atingiu um *drift* máximo de 3,8%, tendo-se parado o ensaio devido ao estado de degradação da parede. Do perfil de deslocamento em planta pode ser confirmado o modo de rotura que foi observado no local, com o destacamento da parede do cunhal na parte direita, tendo este último um deslocamento superior à zona de aplicação da carga.

No entanto, e de forma a compreender melhor o comportamento exibido pela parede, foi efectuado um cálculo preliminar da resistência máxima esperada para este painel ensaiado. Com base na análise limite de equilíbrio, resultante do movimento de corpo rígido deste elemento, foi possível obter uma previsão de cerca de 3.3 kN, valor este bastante inferior ao obtido no ensaio experimental. A diferença entre estes dois valores poderá ser justificado parcialmente por alguma resistência à tracção exibida pelas juntas, aumentando assim a resistência ao mecanismo de derrube resultante da aplicação das forças, e também pelo efeito da parede de retorno do interior da casa com uma ligação de blocos bem emparelhada que contribuiu para o aumento da resistência à torção global e ao corte das juntas na ligação.

Figura 5 – Resultados do ensaio experimental

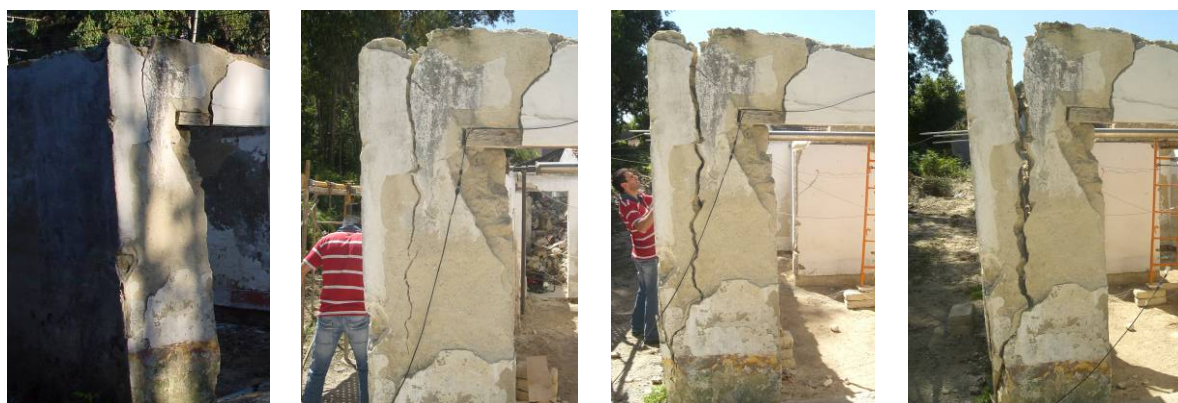
Relativamente aos efeitos e danos, foi observado o desenvolvimento da fissuração junto ao cunhal numa zona já com sinais de fragilização. A fissuração evoluiu de forma que as duas paredes ortogonais ficaram totalmente desligadas (devido à rotura de adobes causada pela acção crescente para fora do plano) desde o nível da cobertura até 25cm acima do terreno com um abertura de cerca de 2cm como se pode visualizar na Figura 6.

Figura 6 – Evolução do desligamento na zona de cunhal

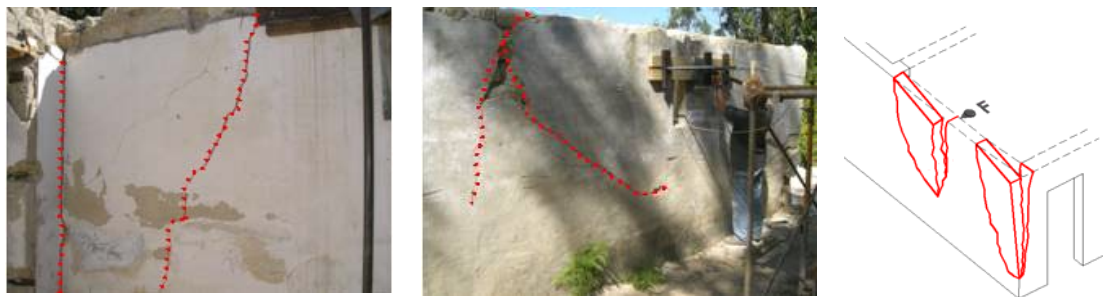
Durante o ensaio foi observada a criação de um mecanismo de flexão de charneira diagonal que levaria a parede a uma rotura por flexão para fora do seu plano, como se visualiza na Figura 7, que inclui também uma representação esquemática dessa forma de rotura.

As condições cinemáticas da rotura verificada são muito dependentes das condições de ligação às paredes ortogonais e da presença de aberturas. Dos resultados experimentais estimou-se os valores máximos de *drift* de 0.4% até ao limite do regime elástico e de aproximadamente 4% para resistência última.

Figura 7 – Mecanismo de rotura parcial para fora do plano
